# INFORME DE EVALUACIÓN DEL ÍNDICE DE SEGURIDAD HOSPITALARIA

## INSTITUTO NACIONAL DE ENFERMEDADES NEOPLÁSICAS CATEGORIA: III-2 ORGANISMO PÚBLICO EJECUTOR

Fecha de la evaluación: 18 de Marzo de 2024

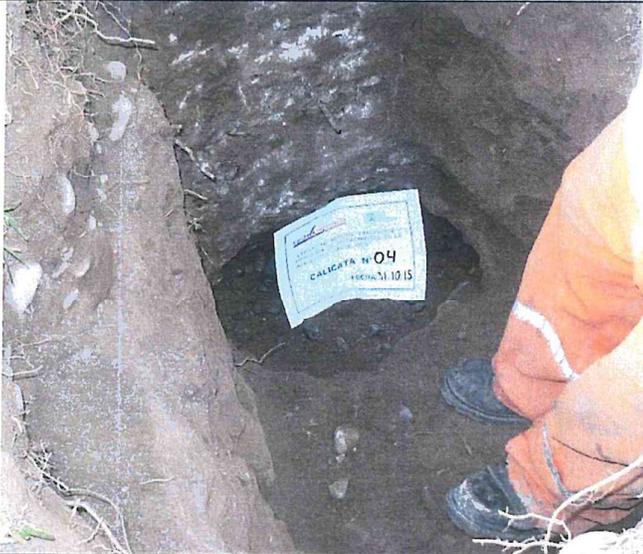
SE HAN REALIZADO ENSAYO DE CALICATAS PARA VERIFICAR LOS NIVEL DE ESTRATOS DEL SUELO, EN DIFERENTES PUNTOS DE LOS AMBIENTES INTERIORES DEL HOSPITAL DE INEN.

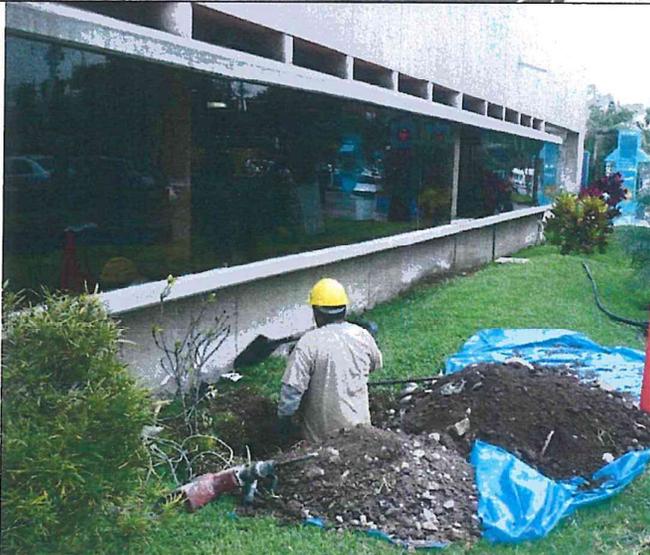
SE HAN REALIZADO ENSAYO DE CALICATAS PARA VERIFICAR LOS NIVEL DE ESTRATOS DEL SUELO, EN DIFERENTES PUNTOS DE LOS AMBIENTES EXTERIORES DEL HOSPITAL DE INEN.

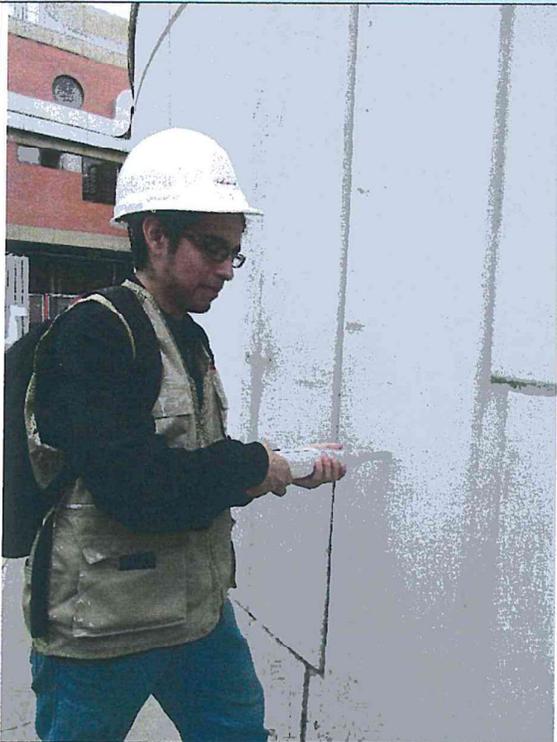
<p>SE HAN REALIZADO ENSAYOS NO DESTRUCTIVOS COMO UN EQUIPO MANUAL DE ESCLEROMETRÍA PARA VERIFICAR EL NIVEL DE RESISTENCIA DEL CONCRETO ARMADO. DATOS QUE SERÁN VITALES PARA VERIFICAR LA VIDA ÚTIL DEL ELEMENTO Y ANALIZAR.</p>

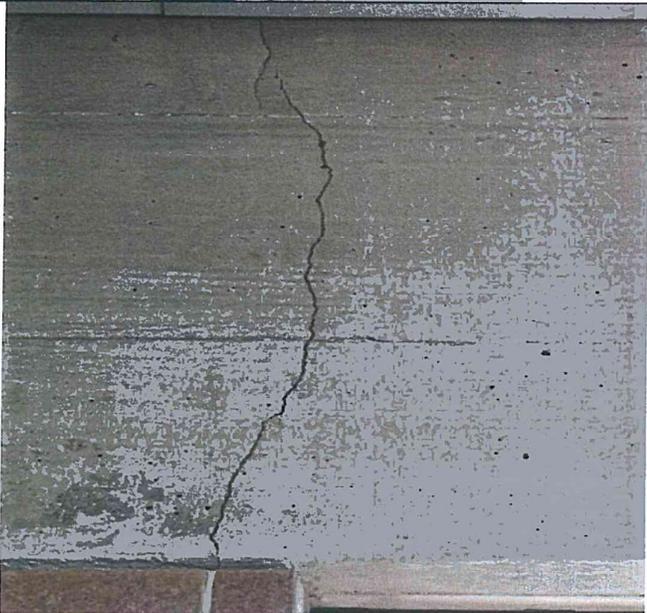
<p>SE VERIFICA EN EL SEXTO NIVEL QUE EN LAS VIGAS PRINCIPALES HAY PRESENCIA DE FISURAS RELATIVAMENTE PROFUNDAS DANDO UN RIESGO AUN BAJO.</p>

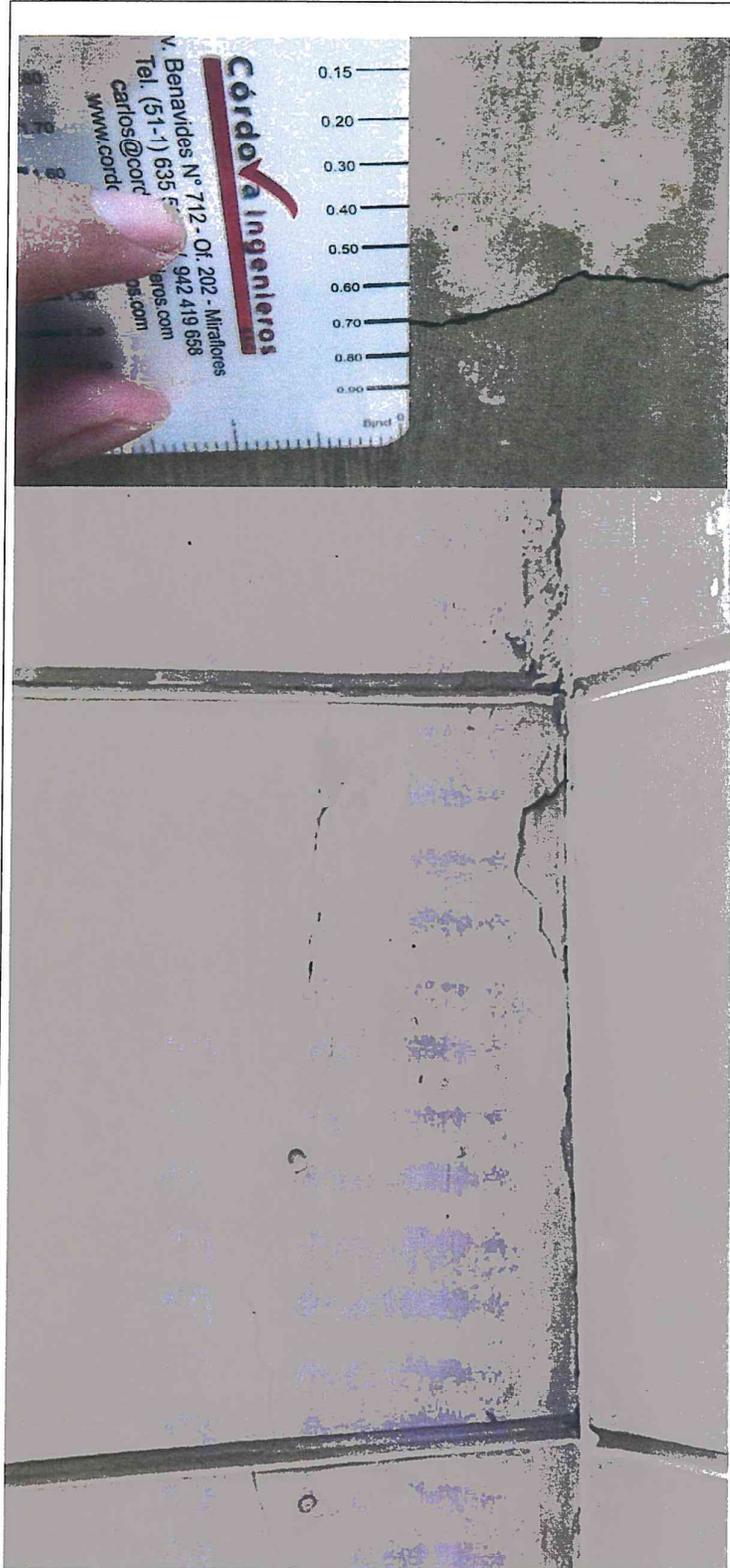
CON UN FISURÓMETRO DE MIDE EL NIVEL CRITICO DE LA FISURA, PARA ANALIZAR SI ES GRIETA PROPONER SU REFORZAMIENTO, SEGÚN LA NORMA E. 030

SE VERIFICA QUE EN LOS DUCTOS DE TRAGALUCES, ENTRE LOS ENCUEENTROS DE PABELLONES DEL EDIFICIO ANTIGUO Y QUIMIOTERAPIA HAY PRESENCIA MUY NOTABLE DE FISURAS, EN LO POSTERIOR SE REQUERIRÁ SU RESPECTIVA ATENCIÓN.

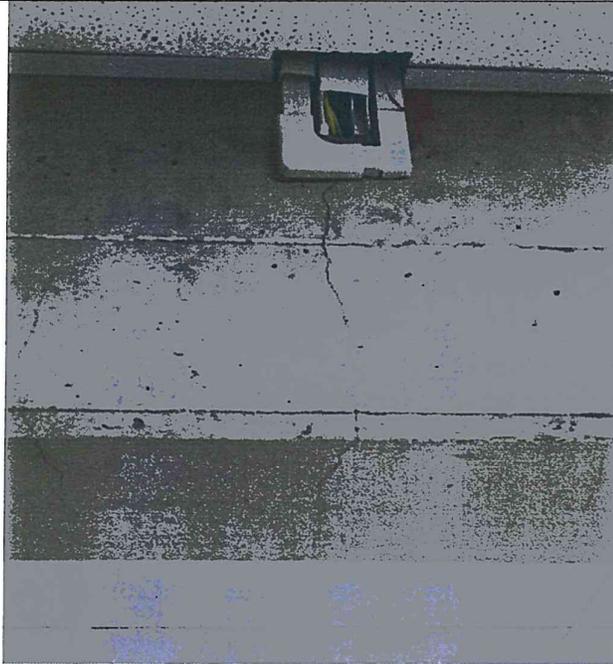
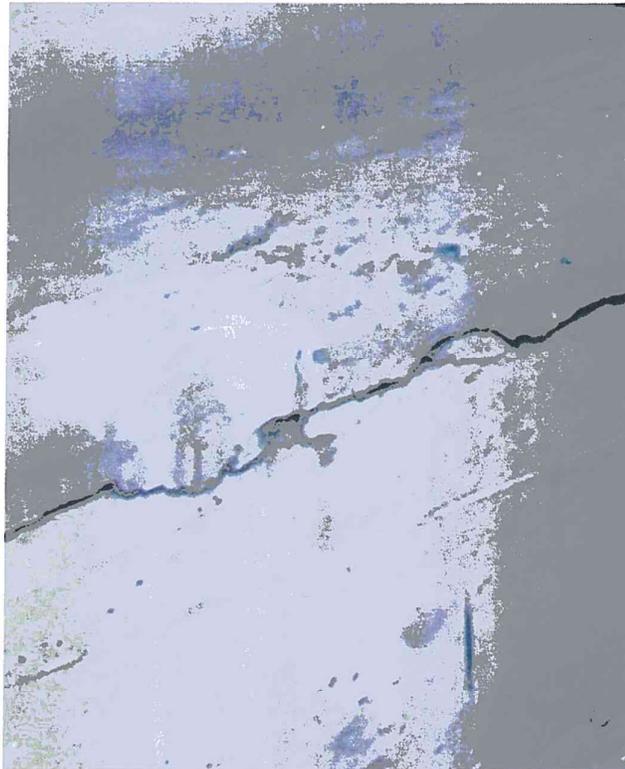
SE VERIFICA EN EL TERCER NIVEL QUE EN LAS VIGAS PRINCIPALES HAY PRESENCIA DE FISURAS RELATIVAMENTE PROFUNDAS DANDO UN RIESGO AUN BAJO. EN ESTE CASO ES POR LOS PASADORES PRODUCTO AL ENCOFRAMIENTO. A CAUSA DE TEMPERATURA.

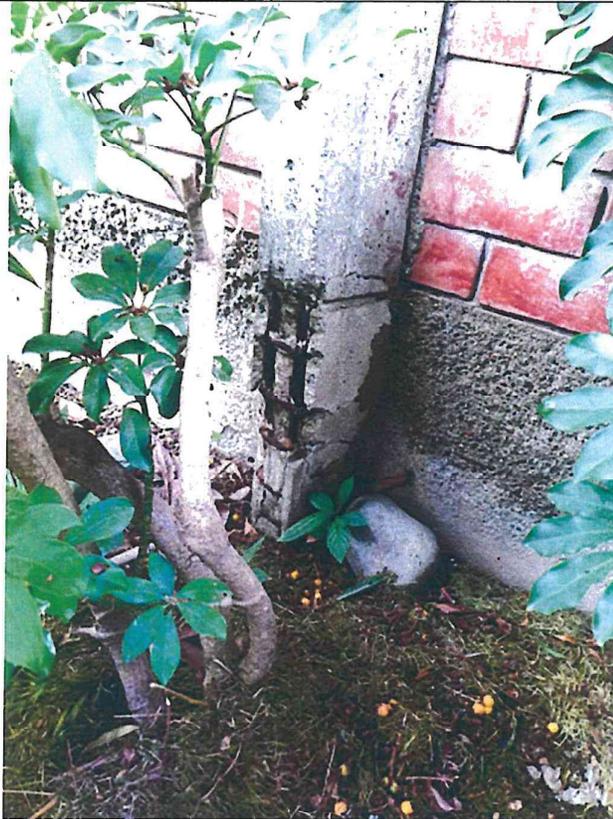
COMO SE PUEDE APRECIAR EN LAS IMÁGENES EN EL CERCO INTERIOR UBICADO POR EL ESTACIONAMIENTO DEL INGRESO PUERTA N° 04 Y N°05, LAS COLUMNAS ESTAS EN COMPLETA DESCOMPOSICIÓN DEL CONCRETO EXPONIÉNDOSE EL ACERO DE REFUERZO, ESTO ES PRODUCTO A LA HUMEDAD PERMANENTE Y LA BAJA CALIDAD DEL CONCRETO CON QUE FUE DISEÑADO Y CONSTRUIDO EN ESE TIEMPO.

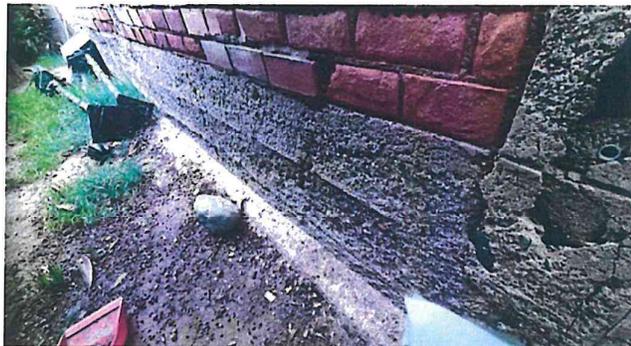
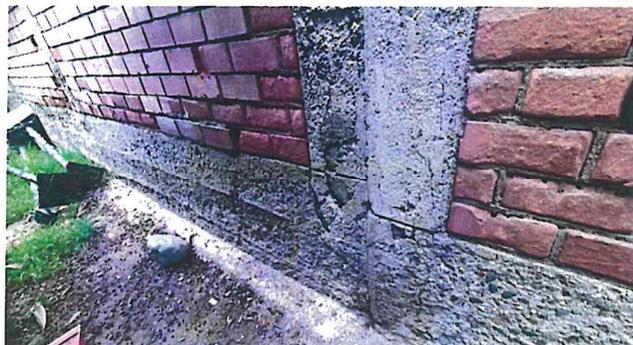
COMO SE PUEDE APRECIAR EN LAS IMÁGENES EN EL CERCO INTERIOR UBICADO POR EL ESTACIONAMIENTO DEL INGRESO PUERTA N° 04 Y N°05, LAS COLUMNAS Y EL SOBRECIMIENTO ESTÁN EN COMPLETA DESCOMPOSICIÓN DEL CONCRETO, ESTO ES PRODUCTO A LA HUMEDAD PERMANENTE Y LA BAJA CALIDAD DEL CONCRETO CON QUE FUE DISEÑADO Y CONSTRUIDO EN ESE TIEMPO.

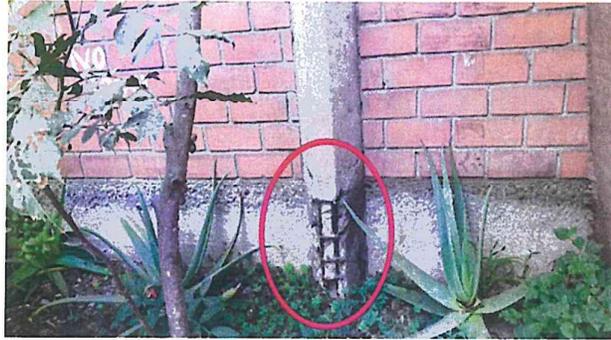
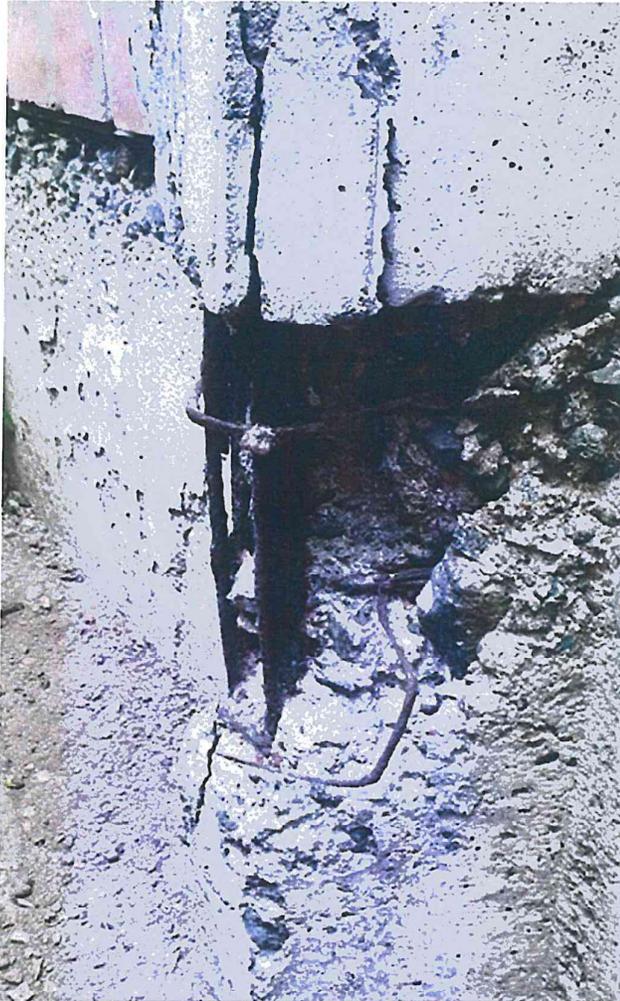
COMO SE PUEDE APRECIAR EN LAS IMÁGENES EN EL CERCO INTERIOR UBICADO CERCA DEL ESTACIONAMIENTO DEL INGRESO PUERTA N°05, LAS COLUMNAS Y LOS SOBRECIMENTOS, STÁN EN COMPLETA DESCOMPOSICIÓN DEL CONCRETO EXPONIÉNDOSE EL ACERO DE REFUERZO, ESTO ES PRODUCTO A LA HUMEDAD PERMANENTE Y LA BAJA CALIDAD DEL CONCRETO CON QUE FUE DISEÑADO Y CONSTRUIDO EN ESE TIEMPO.

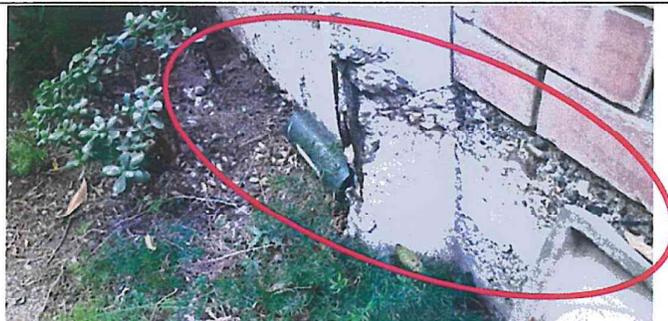
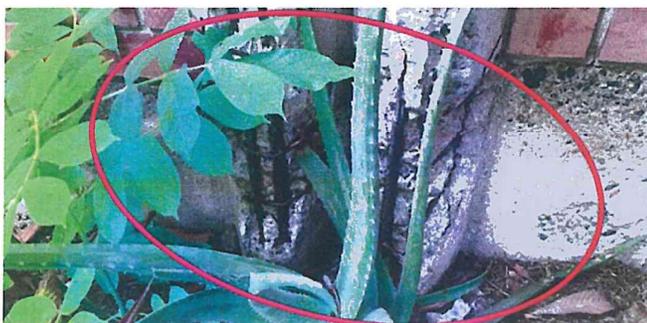
COMO SE PUEDE APRECIAR EN LAS IMÁGENES EN EL CERCO INTERIOR UBICADO CERCA DEL ESTACIONAMIENTO DEL INGRESO PUERTA N°05, LAS COLUMNAS Y LOS SOBRECIMENTOS, STÁN EN COMPLETA DESCOMPOSICIÓN DEL CONCRETO EXPONIÉNDOSE EL ACERO DE REFUERZO, ESTO ES PRODUCTO A LA HUMEDAD PERMANENTE Y LA BAJA CALIDAD DEL CONCRETO CON QUE FUE DISEÑADO Y CONSTRUIDO EN ESE TIEMPO. TAMBIÉN SE APRECIA UNA ALTA OXIDACIÓN DE LOS FIERROS PERDIENDO EL ÁREA OPTIMA DE CUANTILLA, DEBILITANDO EL ELEMENTO.

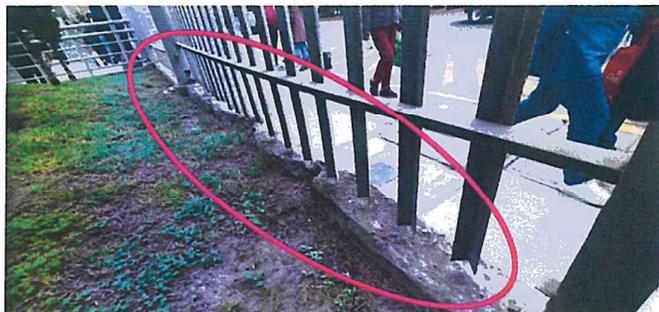
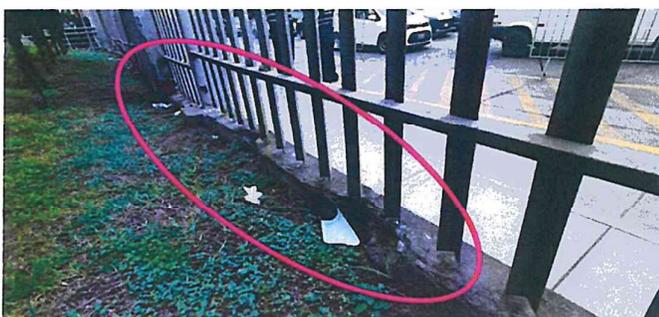
COMO SE PUEDE APRECIAR EN LAS IMÁGENES EN EL CERCO METÁLICO INTERIOR UBICADO CERCA DEL INGRESO PUERTA N°01 Y 02, LOS SOBRECIMENTOS ESTÁN EN COMPLETA DESCOMPOSICIÓN DEL CONCRETO EXPONIÉNDOSE EL ANCLAJE, INCURRIENDO UN ALTO RIESGO CON POSIBILIDAD DE COLAPSO

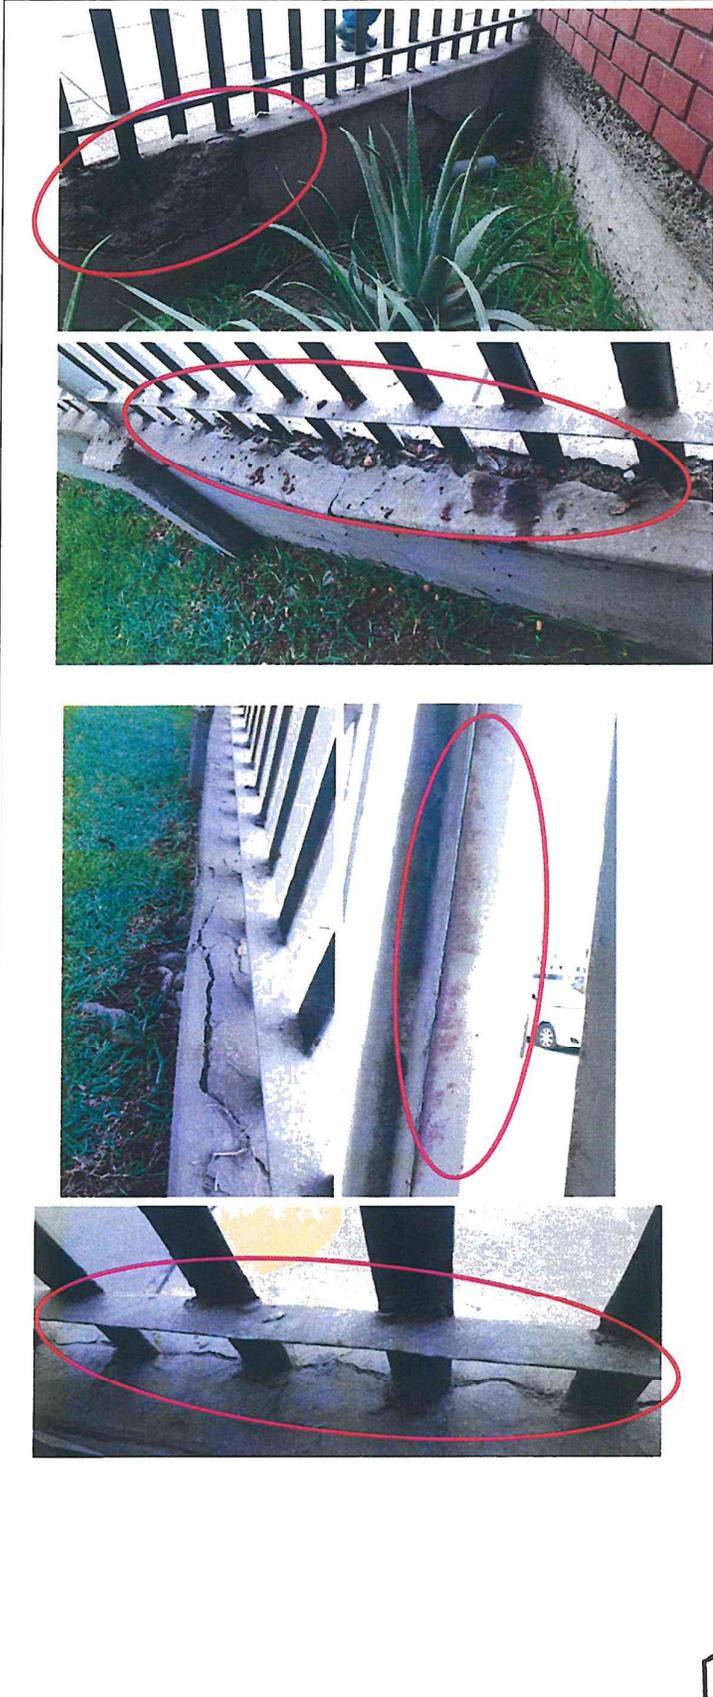
YA QUE LOS ENCUENTRO ENTRE EL FIERRO Y EL CONCRETO ESTA ALTAMENTE OXIDADOS PERDIENDO LA FUNCIONALIDAD DE ESTABILIDAD DEL CERCO, ESTO ES PRODUCTO A LA HUMEDAD PERMANENTE Y LA BAJA CALIDAD DEL CONCRETO CON QUE FUE DISEÑADO Y CONSTRUIDO EN ESE TIEMPO.

COMO SE PUEDE APRECIAR EN LAS IMÁGENES EN EL CERCO METÁLICO INTERIOR UBICADO CERCA DEL INGRESO PUERTA N°01 Y 02 ESTÁN EN MALAS CONDICIONES DE NO HABER HECHO LOS MANTENIMIENTOS ADECUADOS EN SU MOMENTO, ACTUALMENTE LAS UNIONES SOLDADAS NO ESTÁN CUMPLIENDO SU FUNCIÓN POR LOS DEFECTOS QUE SE APRECIAN.

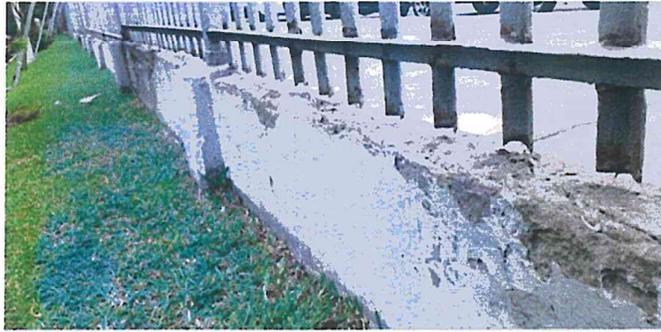
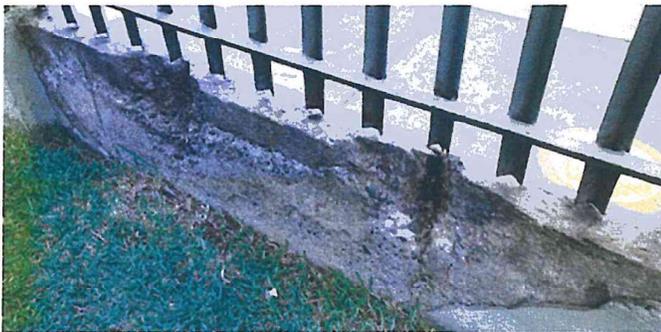
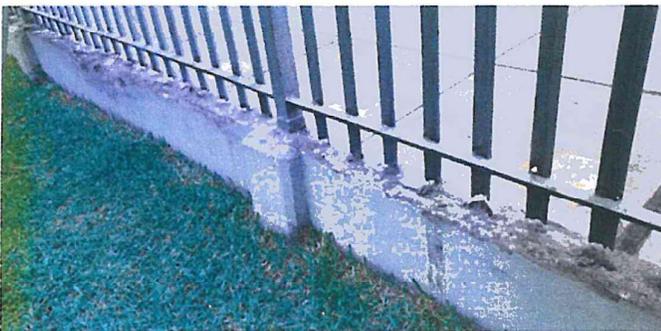
CON RESPECTO A LOS SOBRECIMENTOS DEL CERCO METÁLICO, HA PERDIDO RESISTENCIA POR LA PERMANENTE HUMEDAD DE LAS ÁREAS VERDES, ESTO OCURRE POR NO HABER DISEÑADO UN ELEMENTO QUE RESISTA O IMPERMEABILICE A LÍQUIDOS PRODUCTO A LOS RIEGOS CONSTANTES, DEBILITANDO EL CONCRETO Y PERDIENDO LA VIDA ÚTIL DE LA ESTRUCTURA.

COMO SE PUEDE APRECIAR EN LAS IMÁGENES EN EL CERCO METÁLICO INTERIOR UBICADO CERCA DEL INGRESO PUERTA N°01 Y 02 ESTAN EN MALAS CONDICIONES DE NO HABER HECHO LOS MANTENIMIENTOS ADECUADOS EN SU MOMENTO, ACTUALMENTE LAS UNIONES SOLDADAS NO STÁN CUMPLIENDO SU FUNCIÓN POR LOS DEFECTOS QUE SE APRECIAN.

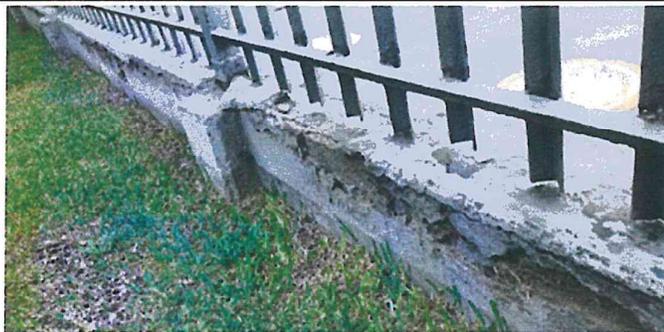
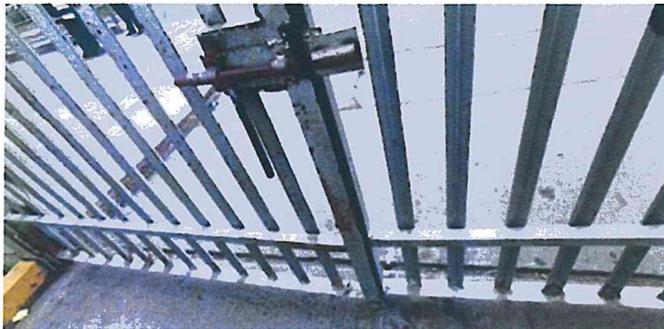
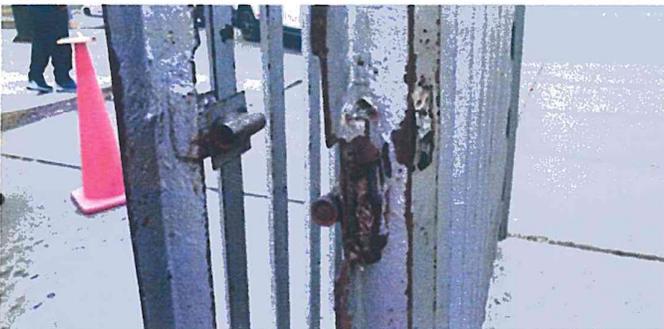
CON RESPECTO A LOS SOBRECIMENTOS DEL CERCO METÁLICO, HA PERDIDO RESISTENCIA POR LA PERMANENTE HUMEDAD DE LAS ÁREAS VERDES, ESTO OCURRE POR NO HABER DISEÑADO UN ELEMENTO QUE RESISTA O IMPERMEABILICE A LÍQUIDOS PRODUCTO A LOS RIEGOS CONSTANTES, DEBILITANDO EL CONCRETO Y PERDIENDO LA VIDA ÚTIL DE LA ESTRUCTURA.

COMO SE PUEDE APRECIAR EN LAS IMÁGENES EN EL CERCO METÁLICO INTERIOR UBICADO EN INGRESO PUERTA N°01 Y 02, LOS PORTONES SE ENCUENTRAN ACTUALMENTE DESCUADRADOS Y EN LAS UNIONES SOLDADAS Y BISAGRAS ALTAMENTE OXIDADAS NO CERRANDO AL EJE DEL MARCO, ESTO IMPLICA UN RIESGO DE INSEGURIDAD, SIENDO INGRESOS PRINCIPALES AL INEN. LA CUAL SE PROPONER EN RENOVAR LOS PORTONES QUE SE ENCUENTRAN EN LAS MISMAS CONDICIONES.

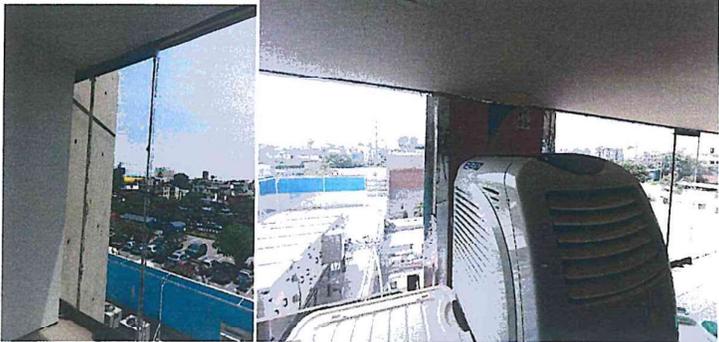
<b>VENTANAS:</b> Las ventanas de los servicios de UTI, UCI y Hospitalización presentan deterioro y deben renovarse por el tipo herméticos que sean antiruidos y térmicos para confort de los pacientes.

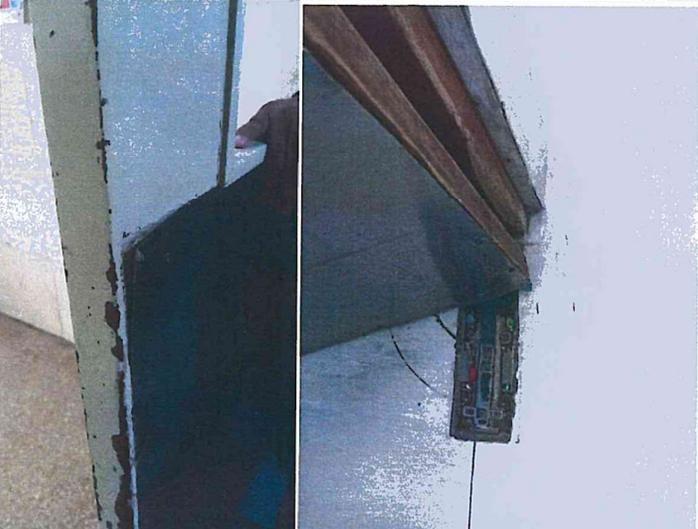
<b>PUERTAS:</b> Las puertas de los servicios de Emergencia, Radioterapia y Radiodiagnóstico presentan deterioro y requieren renovarse por el de tipo hospitalarias que garanticen durabilidad y resistencia al golpe y uso.

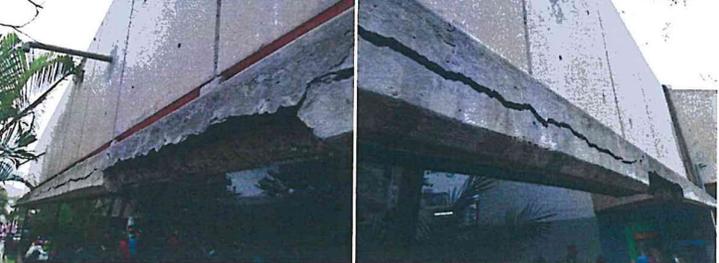
<b>PRETILES Y CORNISAS:</b> En la zona de consulta externa las cornisas presentan desprendimiento de concreto y exposición del acero de refuerzo.

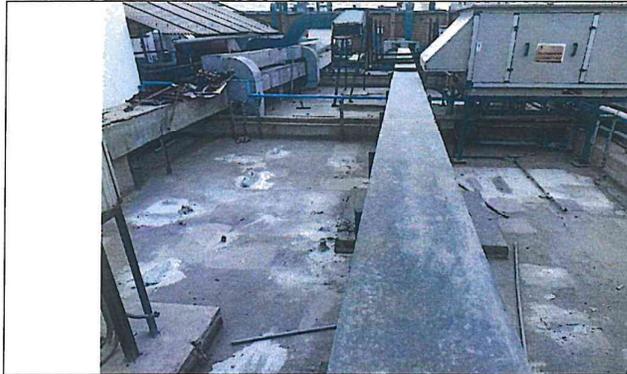
**SEGURIDAD EN TECHOS:**

Techos con grietas y con riesgo de filtración de aguas pluviales o condensado de equipos, presenta mantenimiento temporal, se requiere implementar coberturas livianas y bandejas en equipos de A.A.

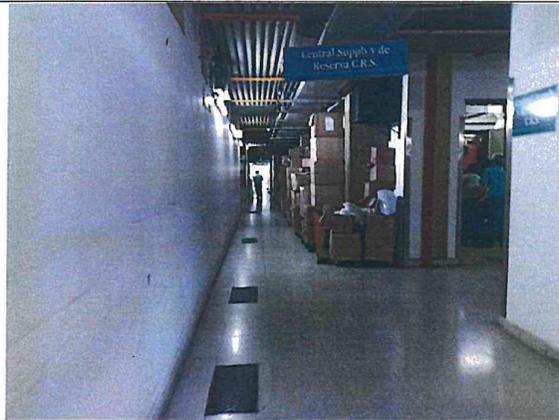
**CIRCULACIÓN DENTRO DEL EDIFICIO:**

Liberar y mantener liberados de cajas e insumos diversos, los pasadizos del sótano en Almacén General, Almacén Especializado de Farmacia y Central de Esterilización, reduce el ancho libre del pasadizo de evacuación y constituye un riesgo de bloqueo de la ruta de evacuación por caída ante un sismo.

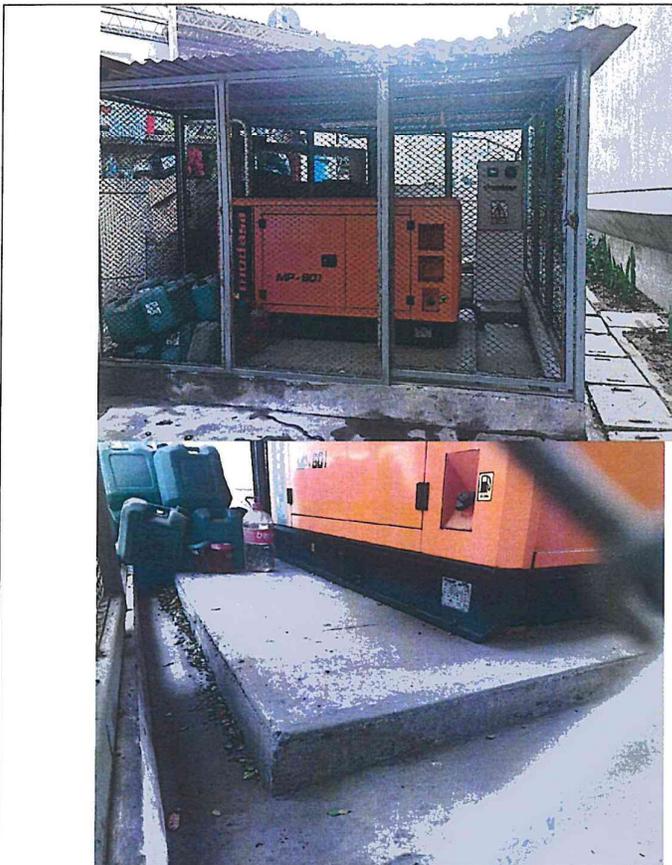
**SEGURIDAD DE FUENTES ALTERNATIVAS:**

Se debe mejorar la protección contra lluvias de los grupos electrógenos, al igual que los depósitos de combustibles de las galoneras, falta de señalización de peligro.

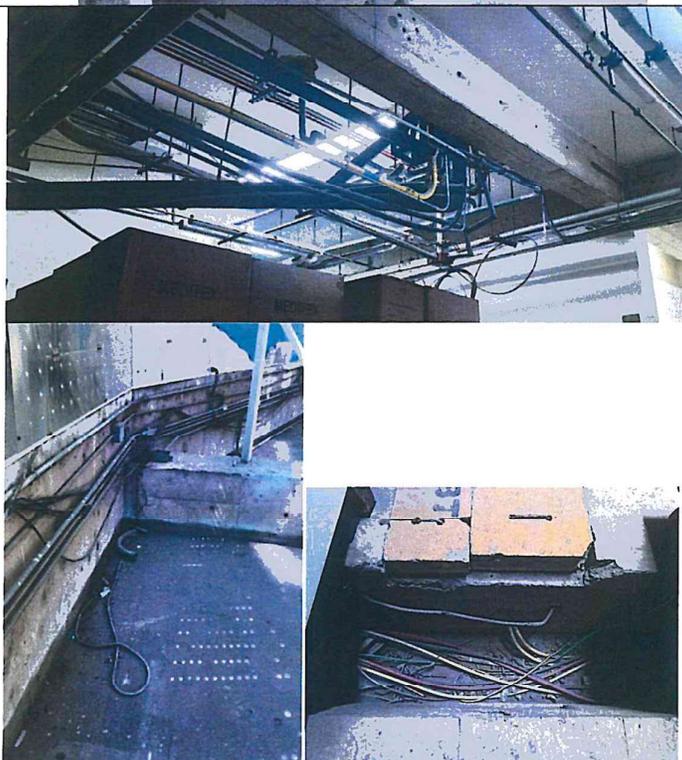
**SEGURIDAD DE LOS CONDUCTORES Y CANALIZACIONES:**

Por lo general el cableado eléctrico es obsoleto y en algunas zonas se encuentra expuesto, y no cuenta con la debida protección como es el uso de bandejas metálicas durante el recorrido.

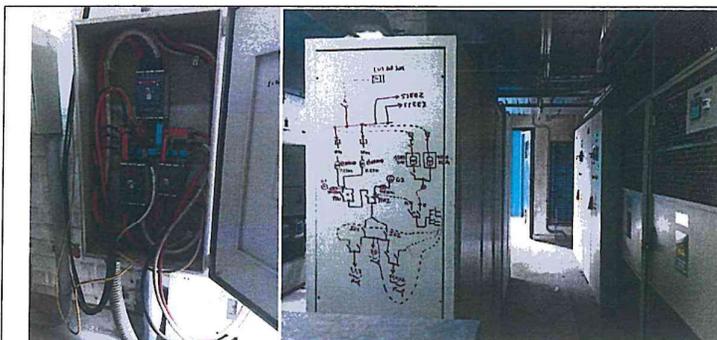
**SEGURIDAD EN TABLEROS DE DISTRIBUCIÓN:**

Algunos tableros son de tamaño limitado para el cual fueron diseñados, en muchos casos el cableado se encuentra expuesto y sobrepasa la capacidad del tablero. Por otro lado no se cuenta con un rotulado adecuado y no presenta diagrama unifilar que indique a qué servicios presta servicio.

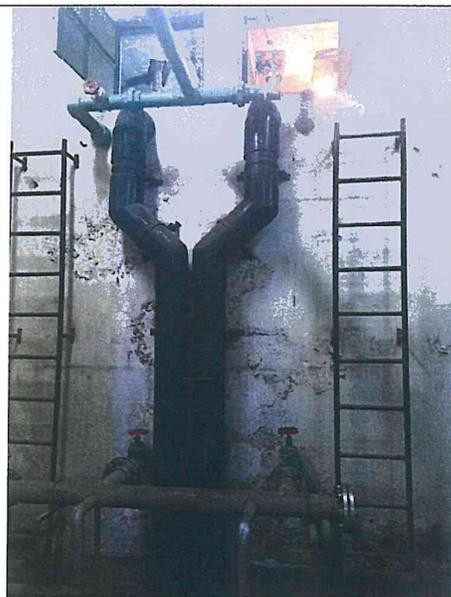
**UBICACIÓN DEPÓSITOS DE AGUA**

La estructura presenta humedad excesiva, así mismo tiene rajaduras

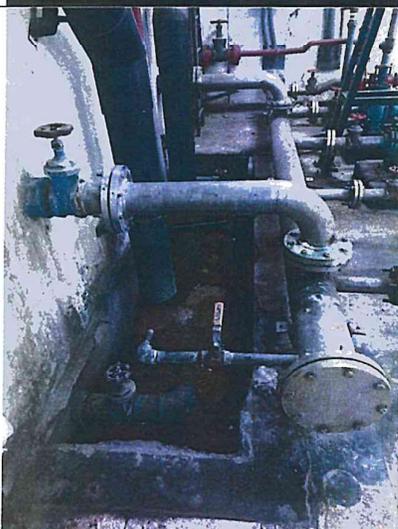
**SEGURIDAD SISTEMA DISTRIBUCIÓN AGUA:**

Las tuberías presentan cierto grado de oxidación.

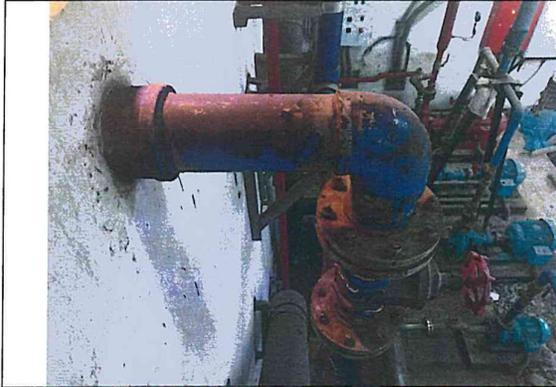
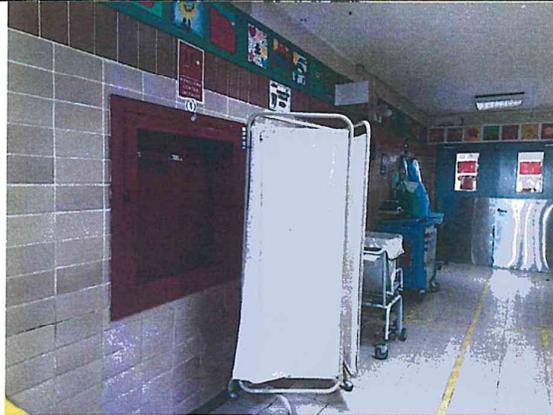
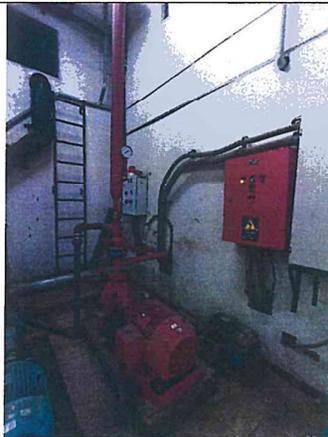
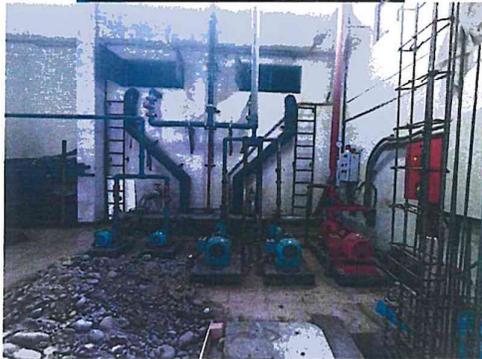
No se cuenta con suficientes gabinetes de agua contra incendios y en algunos casos no se encuentra implementado. Por otro lado, en algunas zonas existen obstáculos para poder acceder a ellos.

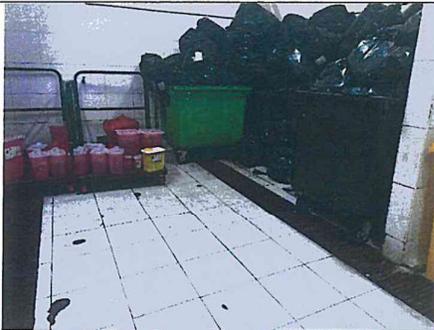
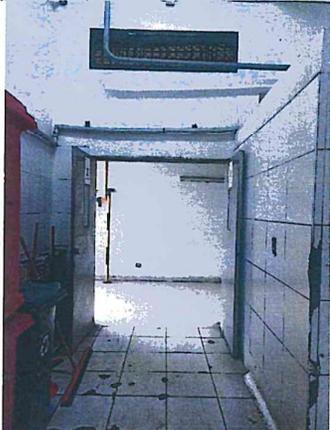
<p><b>SEGURIDAD ELIMINACIÓN RESIDUOS SÓLIDOS NO PELIGROSOS:</b> El ambiente de residuos sólidos presenta deterioro en los cerámicos de pisos y paredes, en algunas zonas no se cuenta con contrazocalos sanitarios lo que resulta en zonas de difícil limpieza.</p>

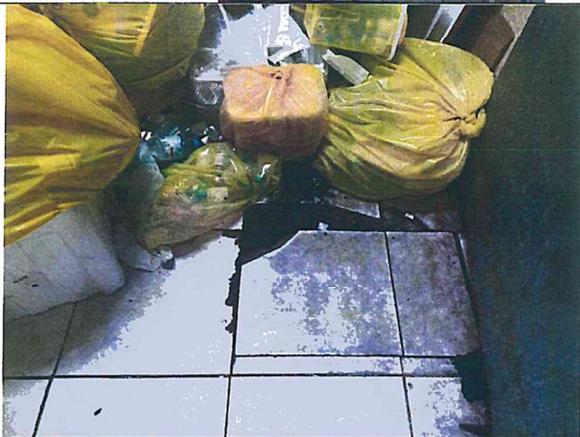
<p><b>SEGURIDAD ELIMINACIÓN RESIDUOS SÓLIDOS PELIGROSOS:</b> Espacio insuficiente para el adecuado almacenaje de residuos peligrosos, además de presentar deterioro en pisos y paredes.</p>

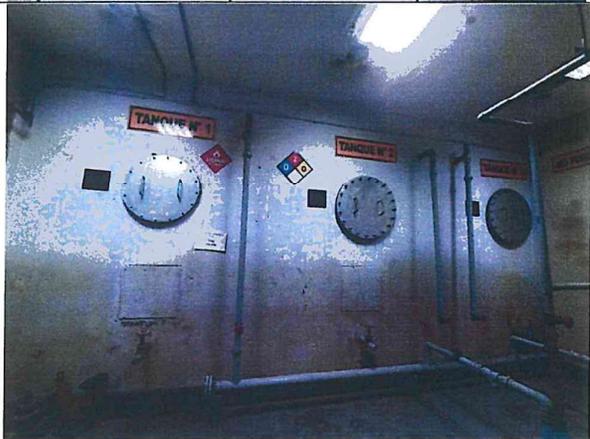
<p><b>RESERVAS COMBUSTIBLE:</b> Tanques inoperativos, hay presencia de humedad en la estructura, así mismo las conexiones se encuentran corroídas.</p>

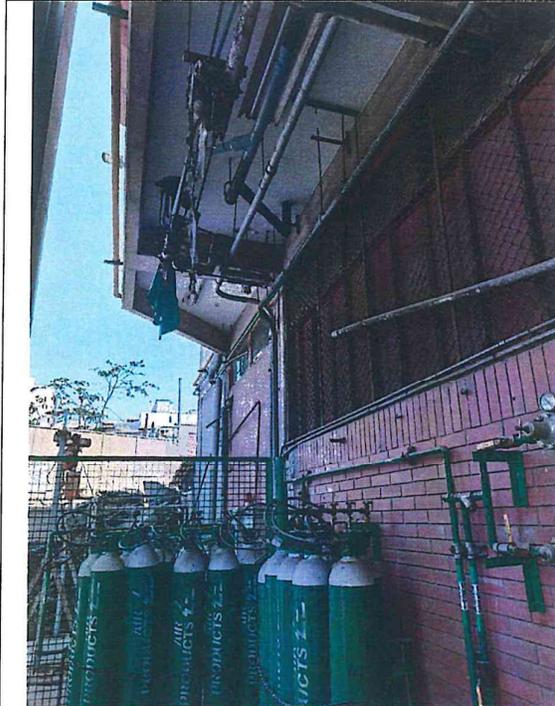
**SEGURIDAD ALMACENAMIENTO CILINDROS DE GASES:**  
Se debe implementar soportes adecuados para el almacenaje de cada uno de los balones de oxígeno así como también proteger los vanos superior de la edificación ante cualquier suceso.

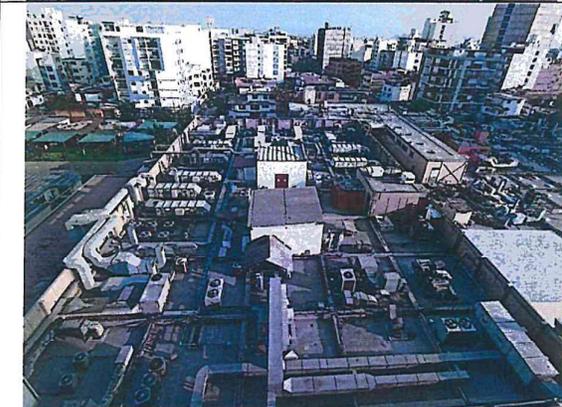
**UBICACIÓN Y SEGURIDAD DE EQUIPOS DE A.A**  
La mayoría de los techos y azoteas se encuentra ocupado por equipos de aire acondicionado y no se cuenta con buena accesibilidad para llegar a cada uno de ellos de la mejor manera. Se carece de accesos francos.

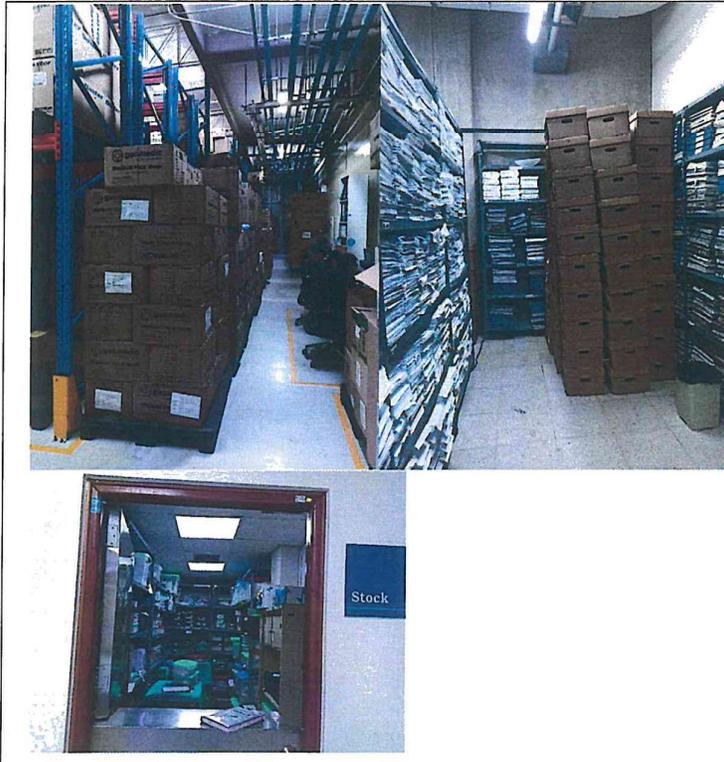
**SEGURIDAD ESTANTERÍAS:**

La mayoría de los depósitos de insumos y documentos se encuentran hacinados por falta espacio, en muchos casos el personal que labora en dichos recintos ocupa los pasillos de circulación los cuales también se encuentran ocupados por cajas, lo que podría ocasionar dificultad al momento de la evacuación ante siniestros.
