INFORME DE EVALUACIÓN DEL ÍNDICE DE SEGURIDAD HOSPITALARIA

INSTITUTO NACIONAL DE ENFERMEDADES NEOPLÁSICAS CATEGORIA: III-2 ORGANISMO PÚBLICO EJECUTOR

Fecha de la evaluación: 18 de Marzo de 2024

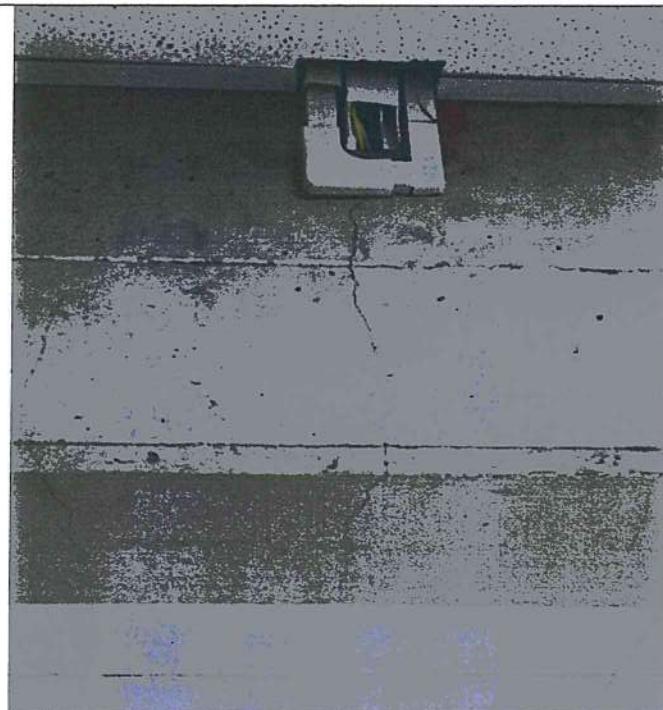
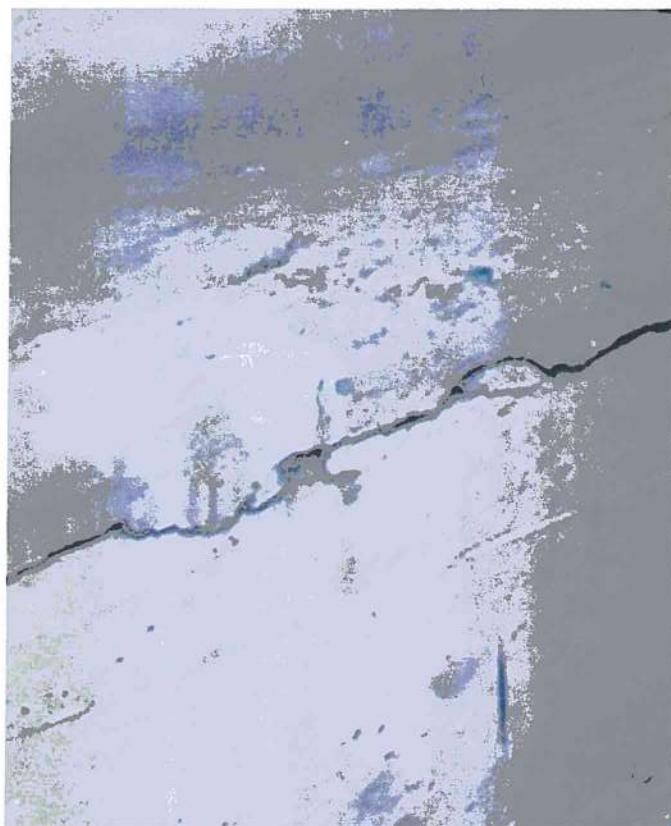
SE VERIFICA EN EL TERCER NIVEL QUE EN LAS VIGAS PRINCIPALES HAY PRESENCIA DE FISURAS RELATIVAMENTE PROFUNDAS DANDO UN RIESGO AUN BAJO. EN ESTE CASO ES POR LOS PASADORES PRODUCTO AL ENCOFRAMIENTO. A CAUSA DE TEMPERATURA.

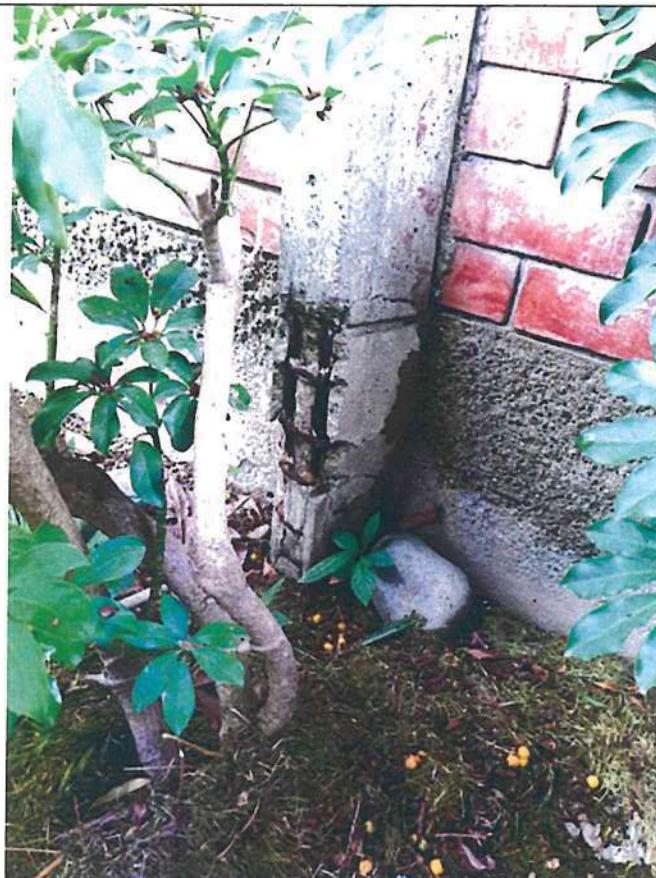
COMO SE PUEDE APRECIAR EN LAS IMÁGENES EN EL CERCO INTERIOR UBICADO POR EL ESTACIONAMIENTO DEL INGRESO PUERTA N° 04 Y N°05, LAS COLUMNAS ESTAS EN COMPLETA DESCOMPOSICIÓN DEL CONCRETO EXPONIÉNDOSE EL ACERO DE REFUERZO, ESTO ES PRODUCTO A LA HUMEDAD PERMANENTE Y LA BAJA CALIDAD DEL CONCRETO CON QUE FUE DISEÑADO Y CONSTRUIDO EN ESE TIEMPO.

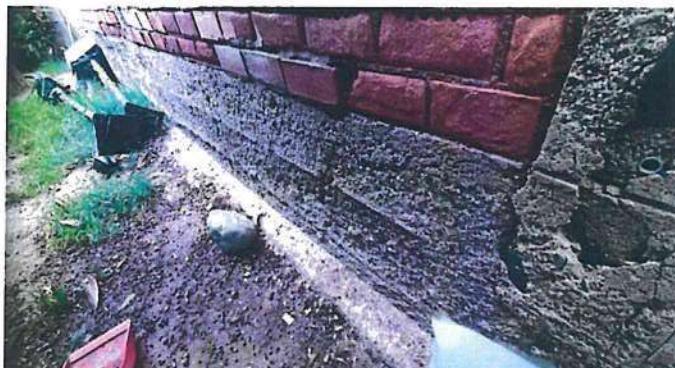
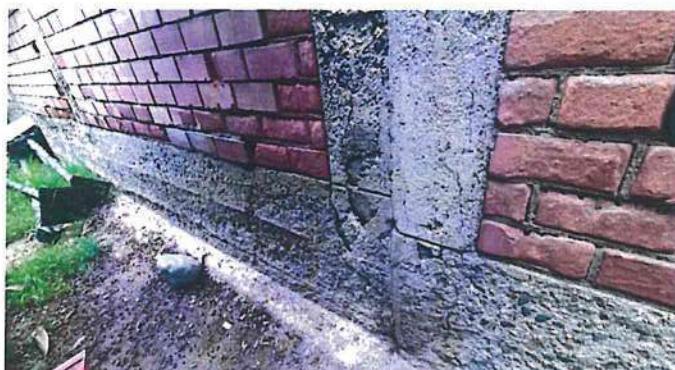
COMO SE PUEDE APRECIAR EN LAS IMÁGENES EN EL CERCO INTERIOR UBICADO POR EL ESTACIONAMIENTO DEL INGRESO PUERTA N° 04 Y N°05, LAS COLUMNAS Y EL SOBRECIMIENTO ESTÁN EN COMPLETA DESCOMPOSICIÓN DEL CONCRETO, ESTO ES PRODUCTO A LA HUMEDAD PERMANENTE Y LA BAJA CALIDAD DEL CONCRETO CON QUE FUE DISEÑADO Y CONSTRUIDO EN ESE TIEMPO.

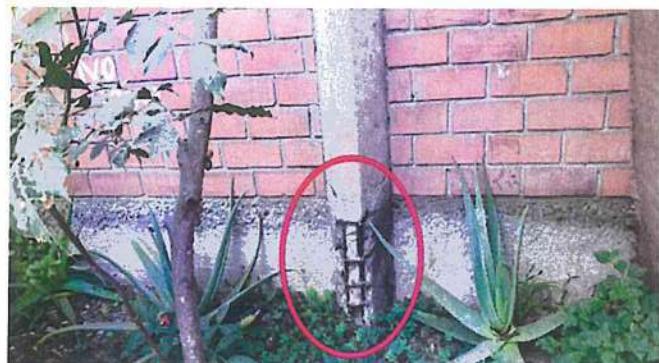
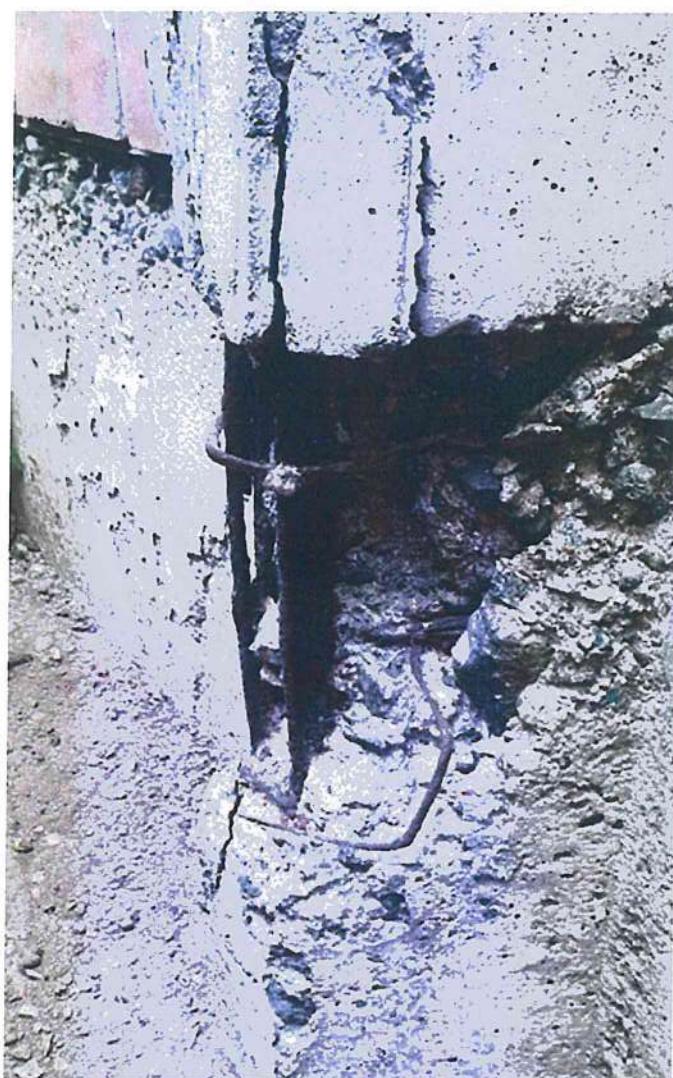
COMO SE PUEDE APRECIAR EN LAS IMÁGENES EN EL CERCADO INTERIOR UBICADO CERCA DEL ESTACIONAMIENTO DEL INGRESO PUERTA N°05, LAS COLUMNAS Y LOS SOBRECIMIENTOS, STÁN EN COMPLETA DESCOMPOSICIÓN DEL CONCRETO EXPONIÉNDOSE EL ACERO DE REFUERZO, ESTO ES PRODUCTO A LA HUMEDAD PERMANENTE Y LA BAJA CALIDAD DEL CONCRETO CON QUE FUE DISEÑADO Y CONSTRUIDO EN ESE TIEMPO.

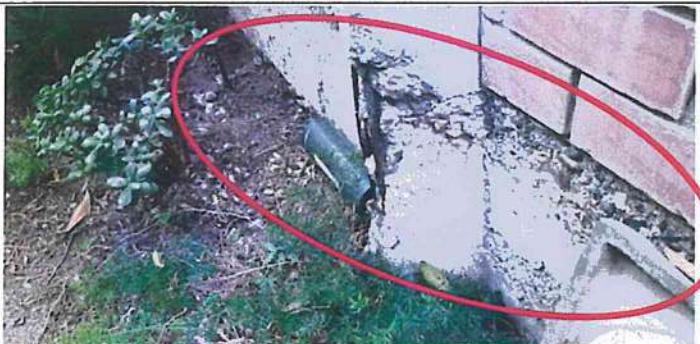
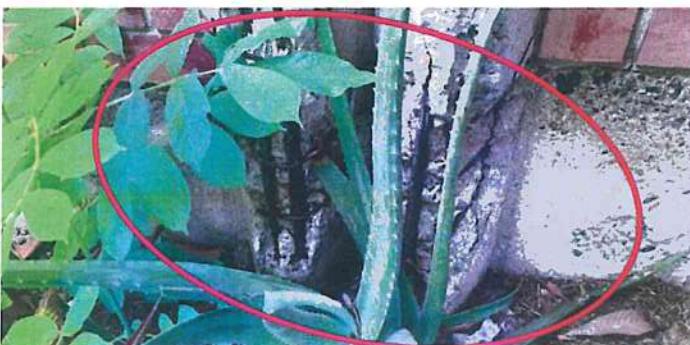
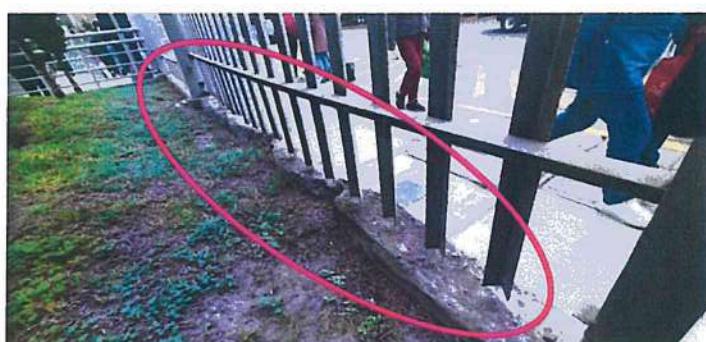
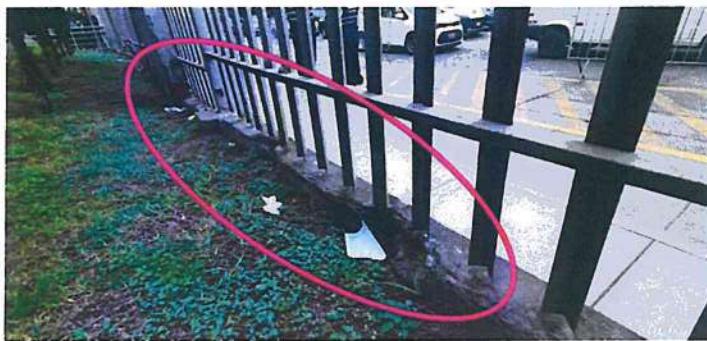
COMO SE PUEDE APRECIAR EN LAS IMÁGENES EN EL CERCO INTERIOR UBICADO CERCA DEL ESTACIONAMIENTO DEL INGRESO PUERTA N°05, LAS COLUMNAS Y LOS SOBRECIMIENTOS, STÁN EN COMPLETA DESCOMPOSICIÓN DEL CONCRETO EXPOÑIÉNDOSE EL ACERO DE REFUERZO, ESTO ES PRODUCTO A LA HUMEDAD PERMANENTE Y LA BAJA CALIDAD DEL CONCRETO CON QUE FUE DISEÑADO Y CONSTRUIDO EN ESE TIEMPO. TAMBIÉN SE APRECIA UNA ALTA OXIDACIÓN DE LOS FIERROS PERDIENDO EL ÁREA OPTIMA DE CUANTILLA, DEBILITANDO EL ELEMENTO.

COMO SE PUEDE APRECIAR EN LAS IMÁGENES EN EL CERCO METÁLICO INTERIOR UBICADO CERCA DEL INGRESO PUERTA N°01 Y 02, LOS SOBRECIMIENTOS ESTÁN EN COMPLETA DESCOMPOSICIÓN DEL CONCRETO EXPOÑIÉNDOSE EL ANCLAJE, INCURRIENDO UN ALTO RIESGO CON POSIBILIDAD DE COLAPSO

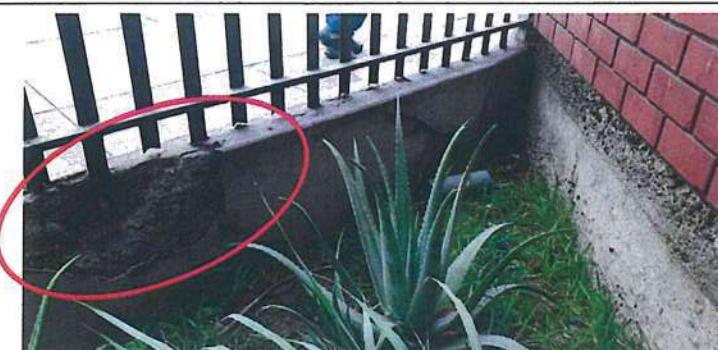
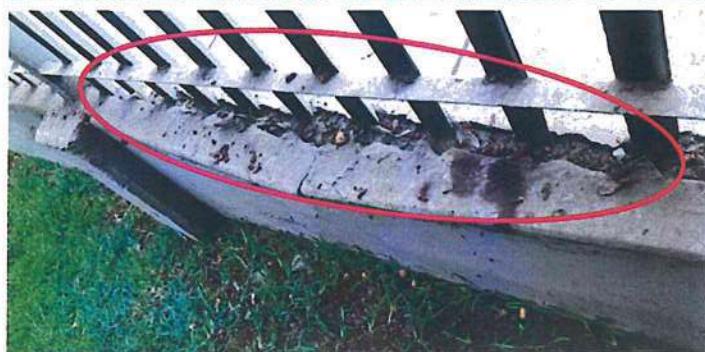
YA QUE LOS ENCUENTRO ENTRE EL FIERRO Y EL CONCRETO ESTA ALTAMENTE OXIDADOS PERDIENDO LA FUNCIONALIDAD DE ESTABILIDAD DEL CERCO, ESTO ES PRODUCTO A LA HUMEDAD PERMANENTE Y LA BAJA CALIDAD DEL CONCRETO CON QUE FUE DISEÑADO Y CONSTRUIDO EN ESE TIEMPO.

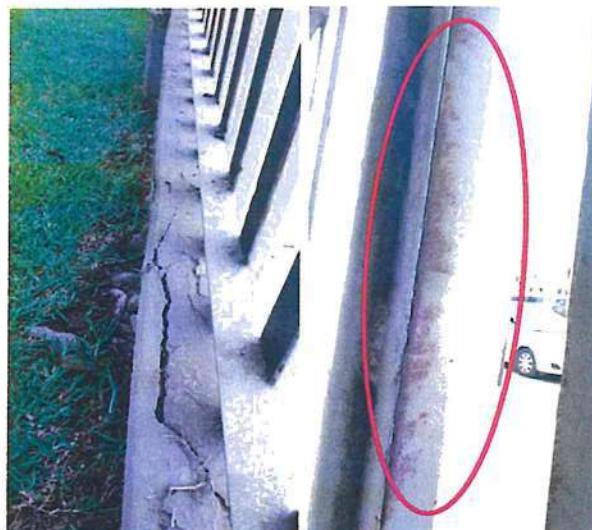
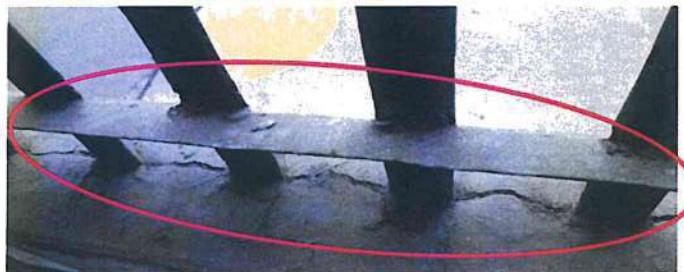
COMO SE PUEDE APRECIAR EN LAS IMÁGENES EN EL CERCO METÁLICO INTERIOR UBICADO CERCA DEL INGRESO PUERTA N°01 Y 02 ESTÁN EN MALAS CONDICIONES DE NO HABER HECHO LOS MANTENIMIENTOS ADECUADOS EN SU MOMENTO, ACTUALMENTE LAS UNIONES SOLDADAS NO ESTÁN CUMPLIENDO SU FUNCIÓN POR LOS DEFECTOS QUE SE APRECIAN.

CON RESPECTO AL FIERRO DEL CERCO METÁLICO EXISTEN PERFILES VERTICALES Y HORIZONTALES CON OXIDO, LAS SOLDADURAS QUE UNEN A AMBOS ELEMENTOS ESTÁN CON ALTO OXIDO.

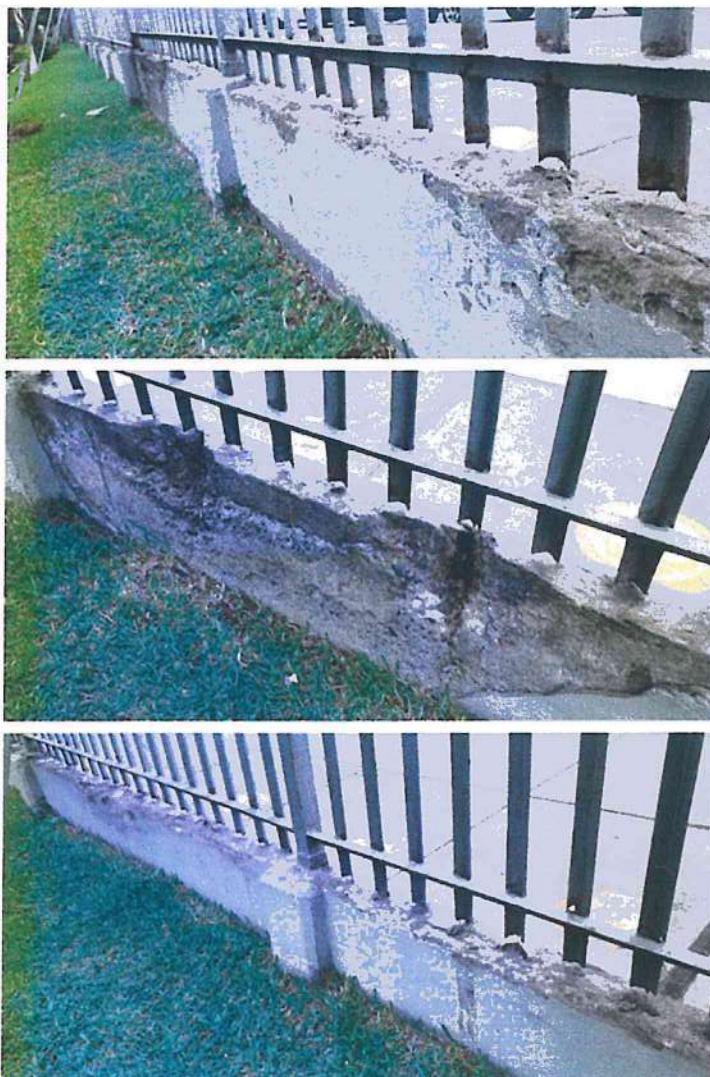
CON RESPECTO A LOS SOBRECIMIENTOS DEL CERCO METÁLICO, HA PERDIDO RESISTENCIA POR LA PERMANENTE HUMEDAD DE LAS ÁREAS VERDES, ESTO OCURRE POR NO HABER DISEÑADO UN ELEMENTO QUE RESISTA O IMPERMEABILICE A LÍQUIDOS PRODUCTO A LOS RIEGOS CONSTANTES, DEBILITANDO EL CONCRETO Y PERDIENDO LA VIDA ÚTIL DE LA ESTRUCTURA.

COMO SE PUEDE APRECIAR EN LAS IMÁGENES EN EL CERCO METÁLICO INTERIOR UBICADO CERCA DEL INGRESO PUERTA N°01 Y 02 ESTAN EN MALAS CONDICIONES DE NO HABER HECHO LOS MANTENIMIENTOS ADECUADOS EN SU MOMENTO, ACTUALMENTE LAS UNIONES SOLDADAS NO STÁN CUMPLIENDO SU FUNCIÓN POR LOS DEFECTOS QUE SE APRECIAN.

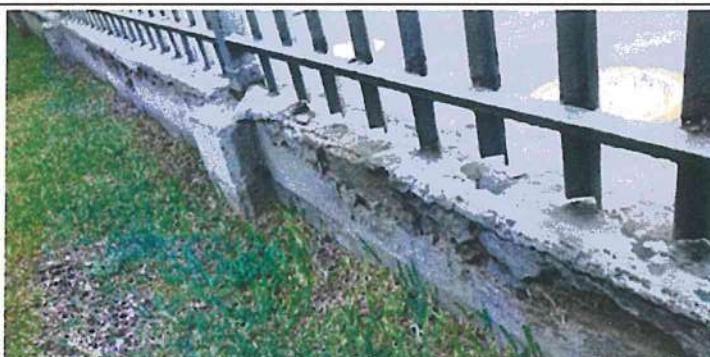
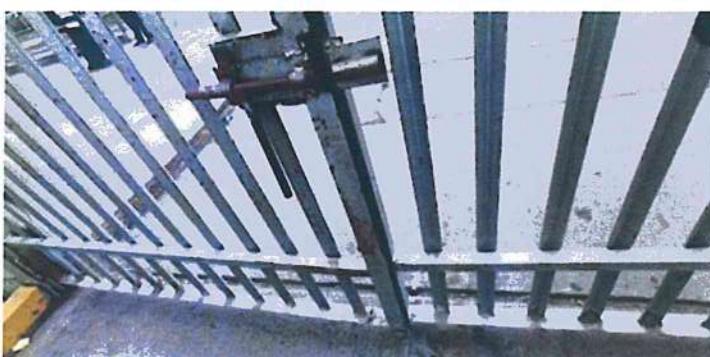
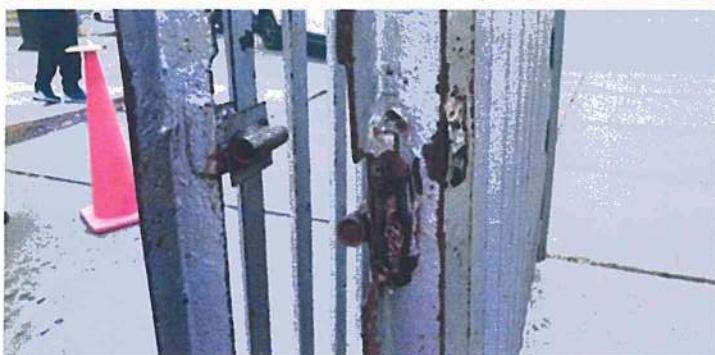
CON RESPECTO A LOS SOBRECIMIENTOS DEL CERCO METÁLICO, HA PERDIDO RESISTENCIA POR LA PERMANENTE HUMEDAD DE LAS ÁREAS VERDES, ESTO OCURRE POR NO HABER DISEÑADO UN ELEMENTO QUE RESISTA O IMPERMEABILICE A LÍQUIDOS PRODUCTO A LOS RIEGOS CONSTANTES, DEBILITANDO EL CONCRETO Y PERDIENDO LA VIDA ÚTIL DE LA ESTRUCTURA.

COMO SE PUEDE APRECIAR EN LAS IMÁGENES EN EL CERCO METÁLICO INTERIOR UBICADO EN INGRESO PUERTA N°01 Y 02, LOS PORTONES SE ENCUENTRAN ACTUALMENTE DESCUADRADOS Y EN LAS UNIONES SOLDADAS Y BISAGRAS ALTAMENTE OXIDADAS NO CERRANDO AL EJE DEL MARCO, ESTO IMPLICA UN RIESGO DE INSEGURIDAD, SIENDO INGRESOS PRINCIPALES AL INEN. LA CUAL SE PROPOSER EN RENOVAR LOS PORTONES QUE SE ENCUENTREN EN LAS MISMAS CONDICIONES.

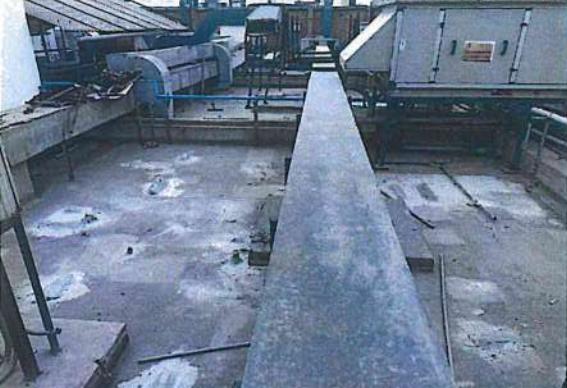
<p>SEGURIDAD EN TECHOS: Techos con grietas y con riesgo de filtración de aguas pluviales o condensado de equipos, presenta mantenimiento temporal, se requiere implementar coberturas livianas y bandejas en equipos de A.A.</p>

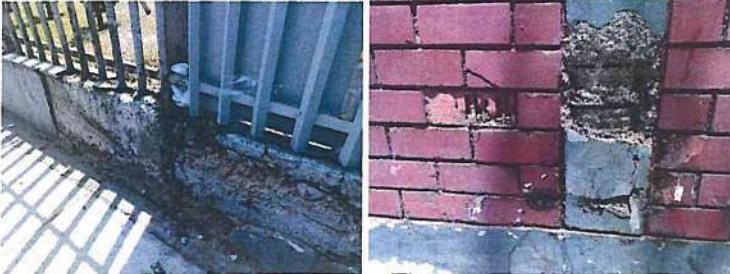
<p>SEGURIDAD EN VALLAS PERIMETRALES: Alto grado de deterioro: sobrecimientos y dados de anclaje con concreto deteriorado por humedad. Elementos desprendidos o grietas de tamaño considerable. Afectación del acero estructural de las columnas en cerco.</p>

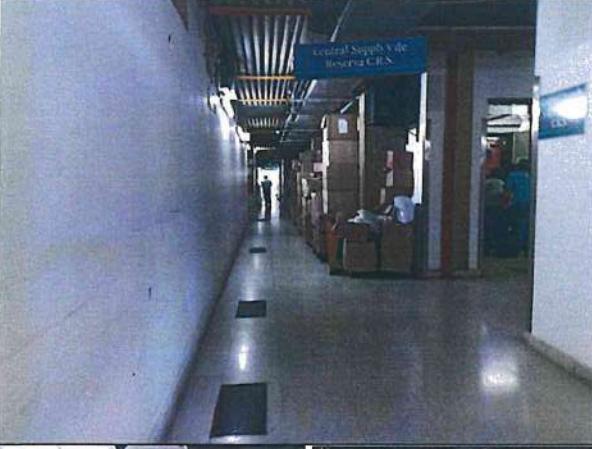
<p>CIRCULACIÓN DENTRO DEL EDIFICIO: Liberar y mantener liberados de cajas e insumos diversos, los pasadizos del sótano en Almacén General, Almacén Especializado de Farmacia y Central de Esterilización, reduce el ancho libre del pasadizo de evacuación y constituye un riesgo de bloqueo de la ruta de evacuación por caída ante un sismo.</p>

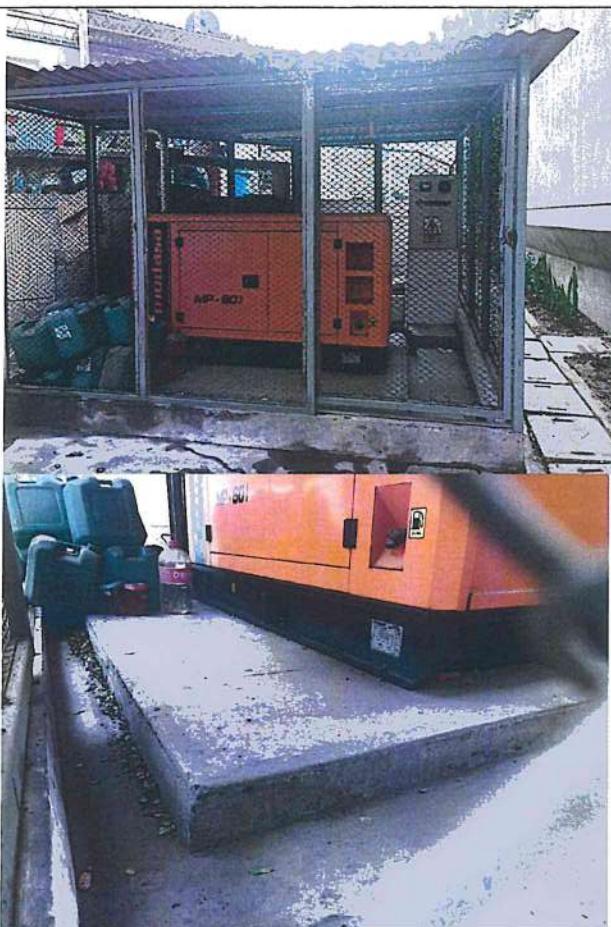
SEGURIDAD DE FUENTES ALTERNATIVAS:

Se debe mejorar la protección contra lluvias de los grupos electrógenos, al igual que los depósitos de combustibles de las galoneras, falta de señalización de peligro.

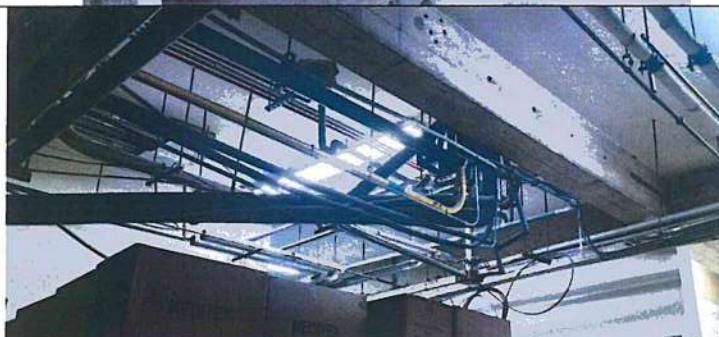
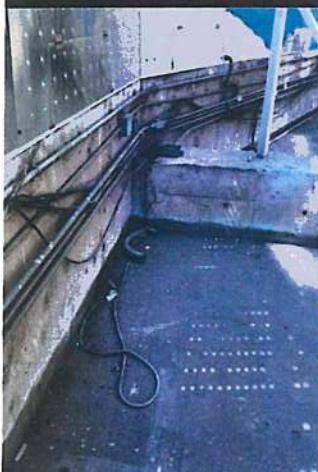
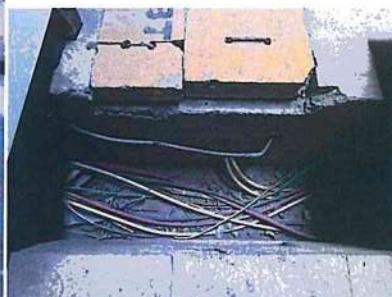
SEGURIDAD DE LOS CONDUCTORES Y CANALIZACIONES:

Por lo general el cableado eléctrico es obsoleto y en algunas zonas se encuentra expuesto, y no cuenta con la debida protección como es el uso de bandejas metálicas durante el recorrido.

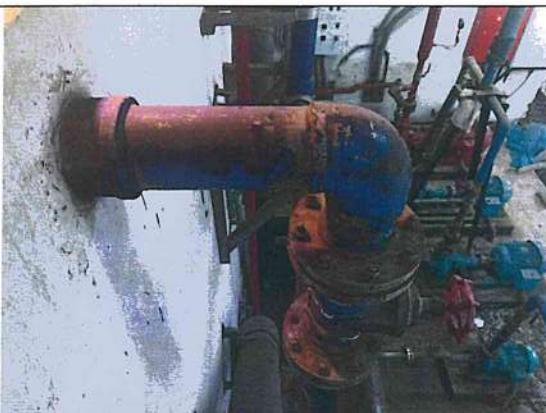
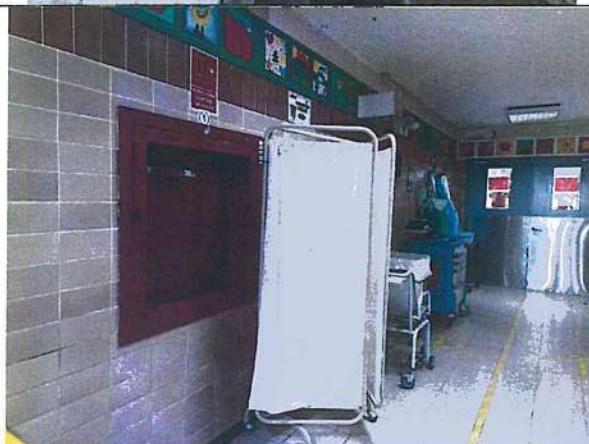
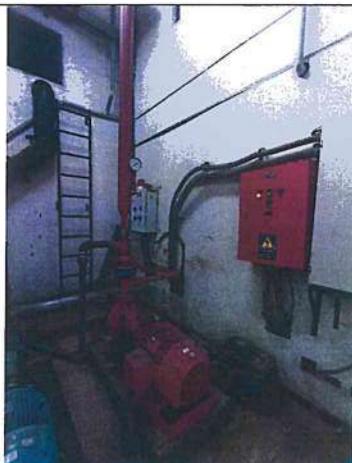
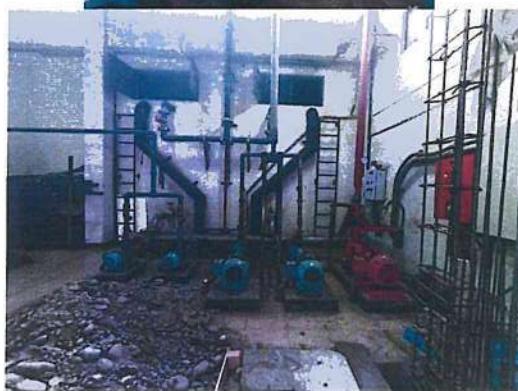
SISTEMA DE EXTINCIÓN DE INCENDIOS:

No se cuenta con suficientes gabinetes de agua contra incendios y en algunos casos no se encuentra implementado. Por otro lado, en algunas zonas existen obstáculos para poder acceder a ellos.

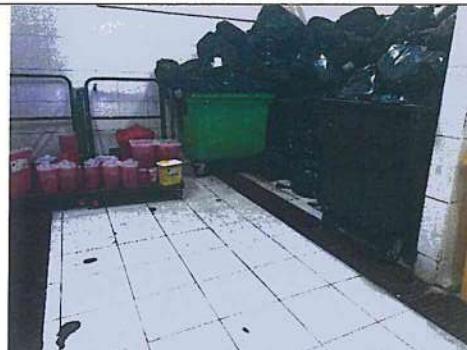
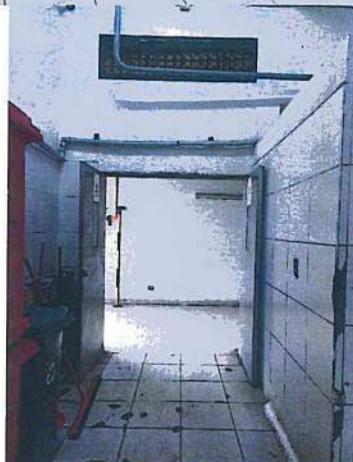
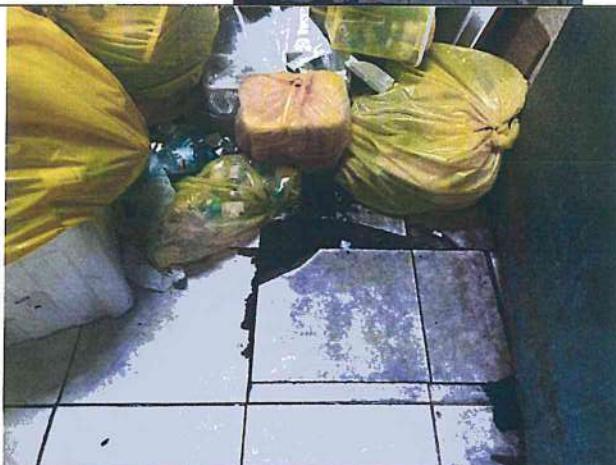
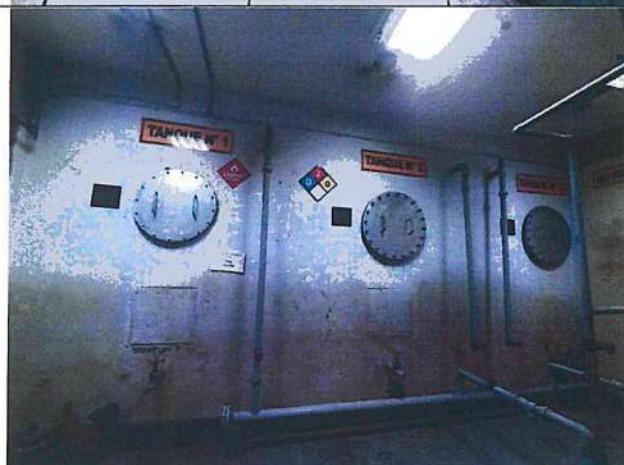
SEGURIDAD ELIMINACIÓN RESIDUOS SÓLIDOS NO PELIGROSOS:

El ambiente de residuos sólidos presenta deterioro en los cerámicos de pisos y paredes, en algunas zonas no se cuenta con contrazocalos sanitarios lo que resulta en zonas de difícil limpieza.

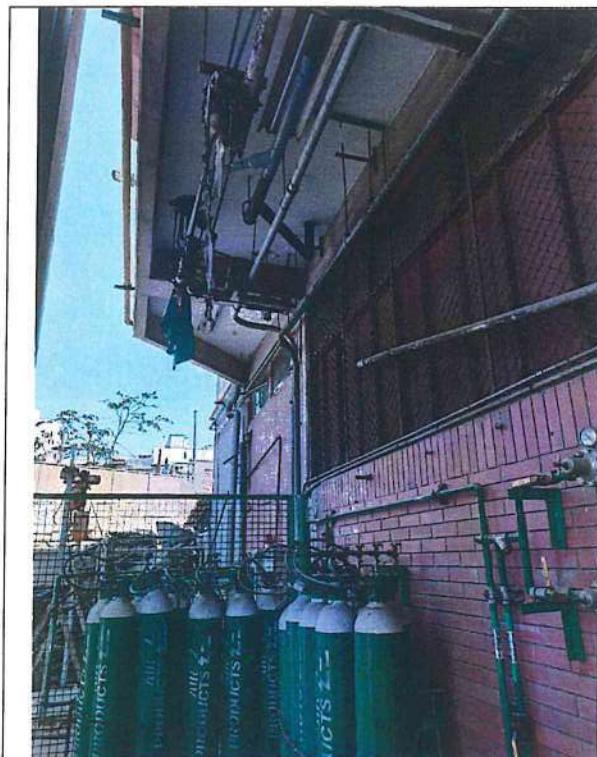
SEGURIDAD ALMACENAMIENTO CILINDROS DE GASES:

Se debe implementar soportes adecuados para el almacenaje de cada uno de los balones de oxígeno así como también proteger los vanos superior de la edificación ante cualquier suceso.

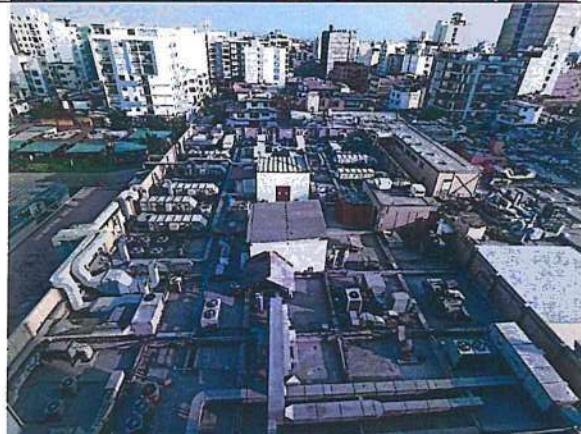
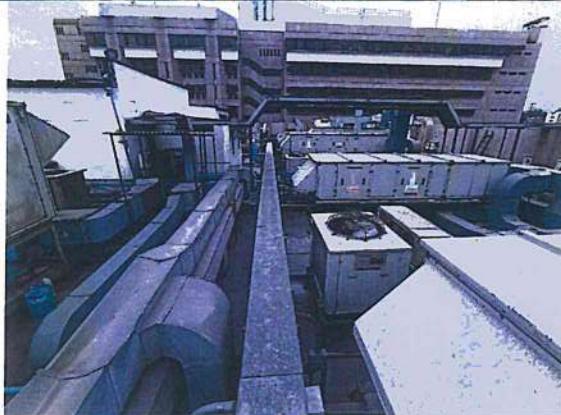
UBICACIÓN Y SEGURIDAD DE EQUIPOS DE A.A

La mayoría de los techos y azoteas se encuentra ocupado por equipos de aire acondicionado y no se cuenta con buena accesibilidad para llegar a cada uno de ellos de la mejor manera. Se carece de accesos francos.
