# INFORME DE EVALUACIÓN DEL ÍNDICE DE SEGURIDAD HOSPITALARIA

## INSTITUTO NACIONAL DE ENFERMEDADES NEOPLÁSICAS CATEGORIA: III-2 ORGANISMO PÚBLICO EJECUTOR

Fecha de la evaluación: 18 de Marzo de 2024

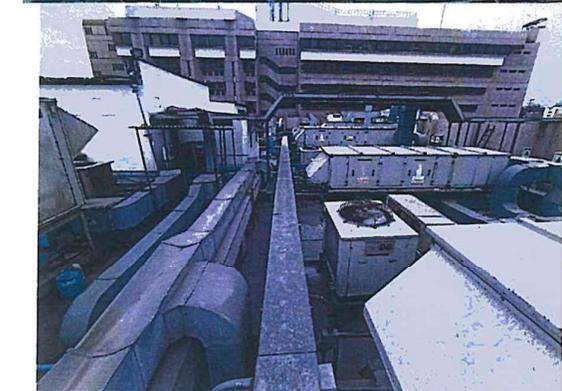
**UBICACIÓN Y SEGURIDAD DE EQUIPOS DE A.A**  
La mayoría de los techos y azoteas se encuentra ocupado por equipos de aire acondicionado y no se cuenta con buena accesibilidad para llegar a cada uno de ellos de la mejor manera. Se carece de accesos francos.
