INFORME DE EVALUACIÓN DEL ÍNDICE DE SEGURIDAD HOSPITALARIA

INSTITUTO NACIONAL DE ENFERMEDADES NEOPLÁSICAS CATEGORIA: III-2 ORGANISMO PÚBLICO EJECUTOR

Fecha de la evaluación: 18 de Marzo de 2024

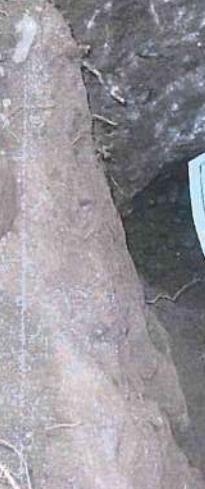
<p>SE HAN REALIZADO ENSAYO DE CALICATAS PARA VERIFICAR LOS NIVEL DE ESTRATOS DEL SUELO, EN DIFERENTES PUNTOS DE LOS AMBIENTES INTERIORES DEL HOSPITAL DE INEN.</p>
